# CSS SITE INEOS STYROLUTION WINGLES

23 Mars 2022

## AGENDA

1. Bilan système de gestion de la sécurité 2021
2. Bilan environnemental 2021

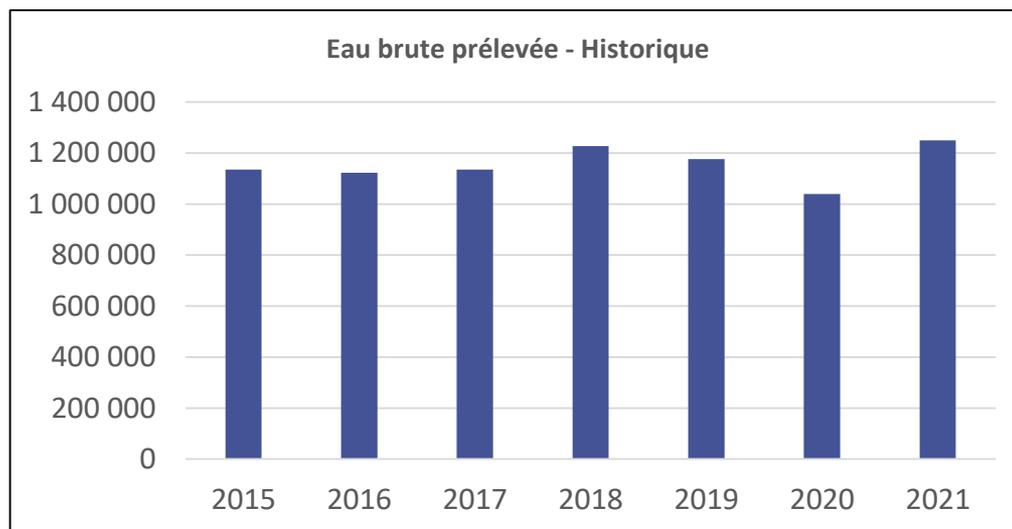
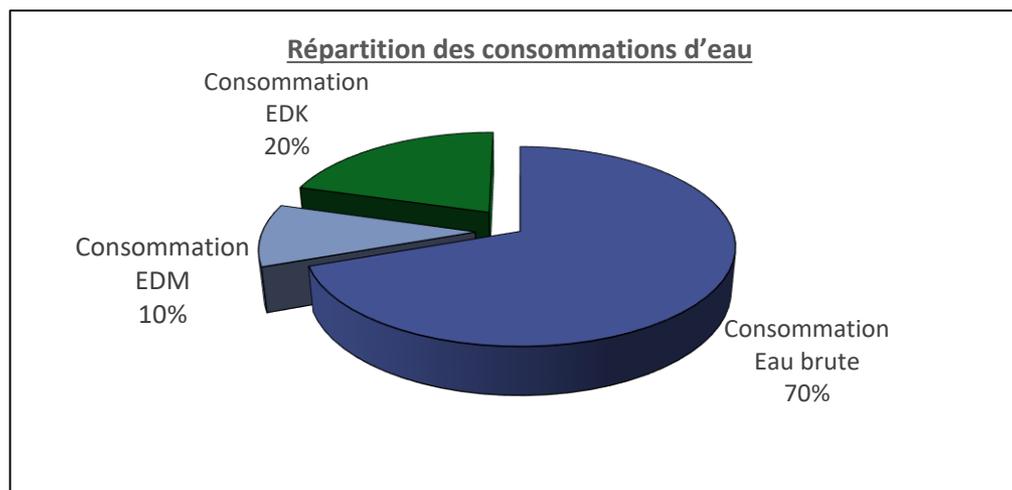
- 2019 : Arrêt 3L pour conversion mABS
  - 2020 : Arrêt 3L pour conversion mABS
- La répartition de la consommation d'eau reste stable dans le temps
- Ratio de production : eau consommées par tonne de produit (eau brute, eau adoucie et eau déminéralisée) :
    - EPS : 6,15 m<sup>3</sup> d'eau / tonne de PSE  
2020 : 5,97 m<sup>3</sup> d'eau / tonne de PSE
    - CMP : 0,64 m<sup>3</sup> d'eau / tonne de GPPS  
2020 : 0,63 m<sup>3</sup> d'eau / tonne de PSE

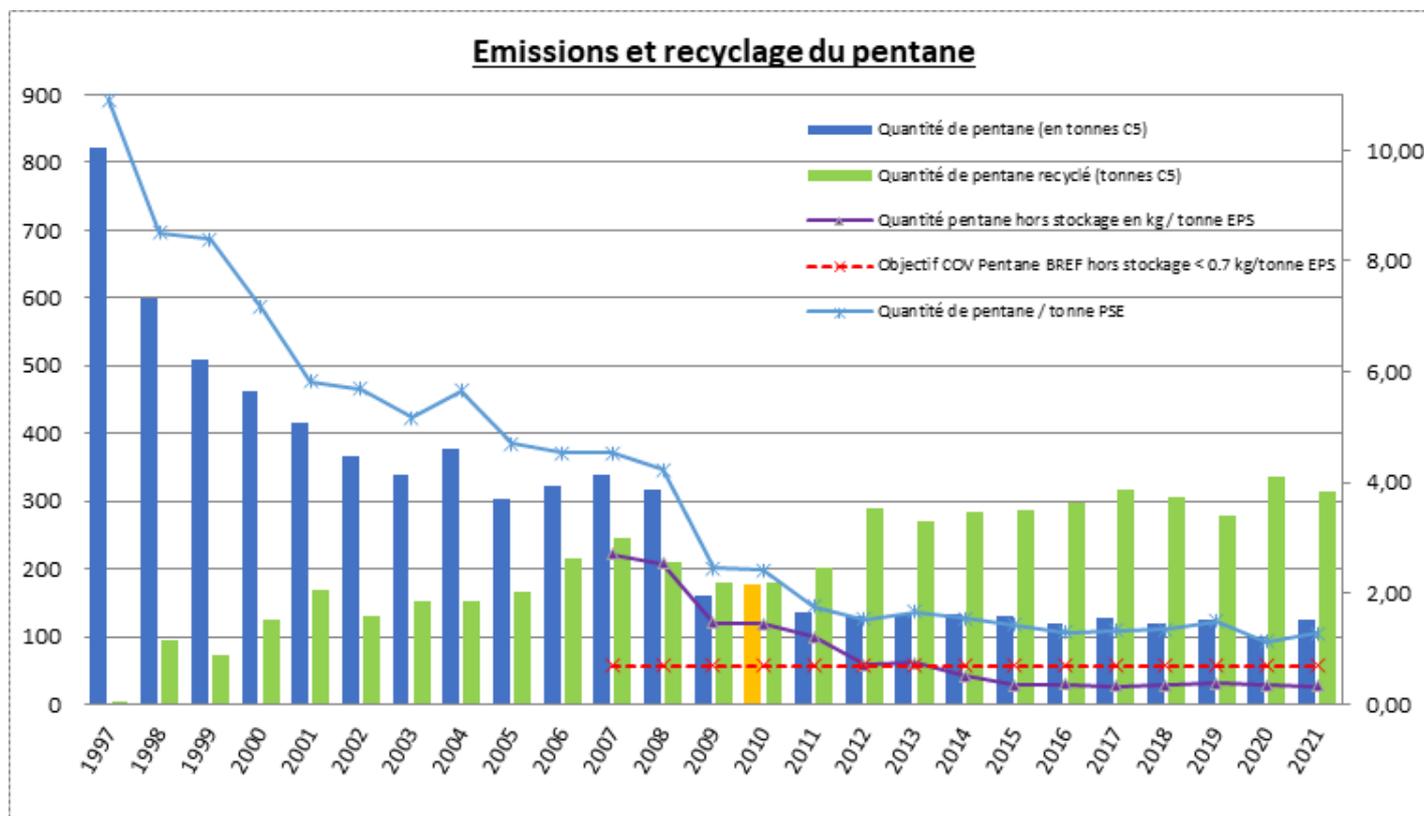
# Protection de l'air – Schéma de Maîtrise des émissions (SME)

Légère augmentation par rapport au total d'émissions en 2020 (124t vs 101t) => retour aux niveaux de 2019

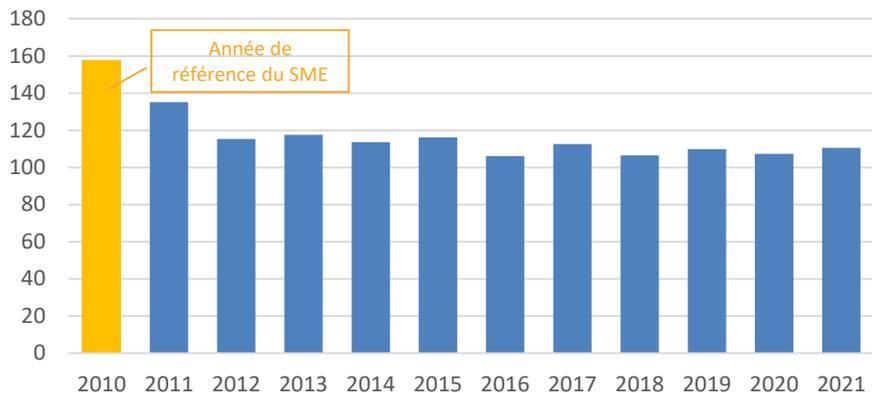
Quantité COV site (en carbone total)

- Maintien de la réduction des émissions de COV par rapport à l'année de référence du SME.
- Respect des valeurs limites d'émission prescrites par l'arrêté d'Autorisation

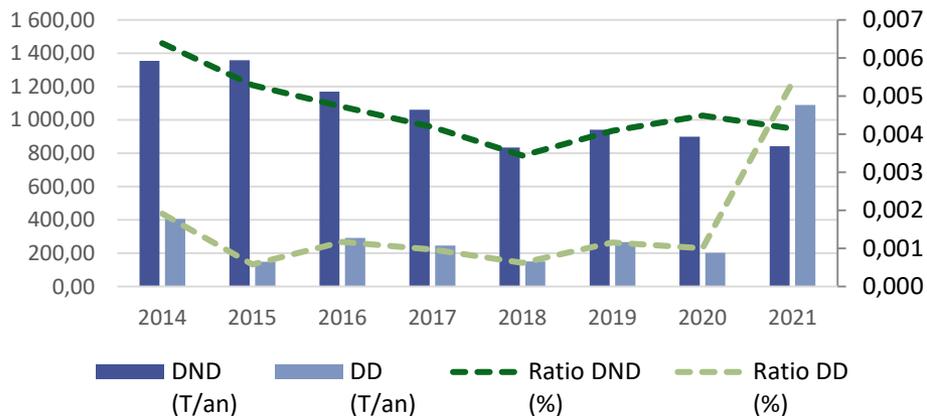
## Suivi des déchets (DD et DND)

### Augmentation quantité DD :

- ✓ Liée aux tests de démarrage de la ligne mABS, nécessitant plusieurs vidanges de lignes.
- ✓ Purges mABS traitées hors site
- ✓ Date officielle de démarrage de la ligne mABS le 15 Décembre 2021

- ✓ Opération de nettoyage de la station de traitement physico-chimique et du bassin de confinement (Q4 2021)
